【日曜の状況】

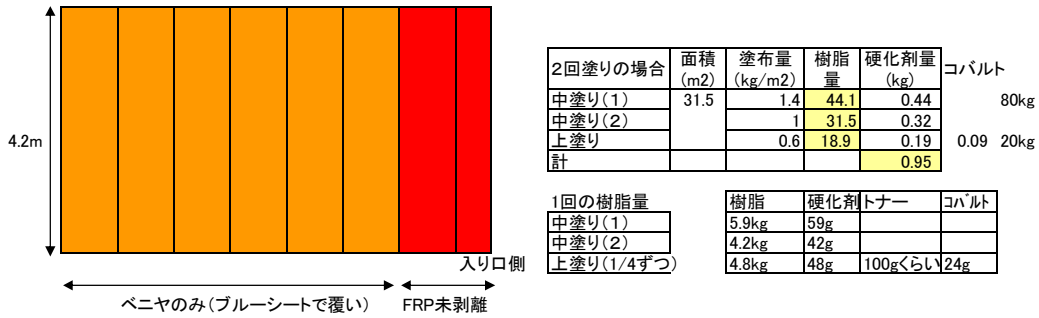
- FRPとベニヤが思ったより大面積でくっついておらず、剥がし始めたら全部剥がすハメになりそうだった。
- プライマーとFRP層の間で剥がれており、残念ながらプライマー処理しないほうがよくくっついてた。
- FRP用の樹脂はワックスが含有されており、それが表面に浮くことで表面乾燥を促しているが、接着の邪魔になる為、研磨が必要。
- 削った結果ほとんど厚みが残らそう&パテ埋め部分ばかりになりそうだったので、手間対効果を考えてFRP層を前面剥ぐことに。
- ベニヤ表面の汚れ取り、プライマー除去、表面均し&粗しのために全面をサンダーで研磨することに。
- 3/16時点で上図の状態、ベニヤ部分の2/3は表面研磨済み。

まず、入り口を浮かして水と接する部分を無くして乾燥させるべき。(表面に水が残っていると硬化不良を起こす)

残ったFRPを剥いで、ベニヤ表面を研磨して、ベニヤ表面が乾燥したらFRP塗りを出来ます。(なので作業はベニヤの濡れ具合&乾燥速度次第)プライマーを塗らないほうがよく付いていたのを考えると、今回はベニヤに直に塗ったほうが良いかもしれません。ベニヤが樹脂をかなり吸うと思うので、1層目は樹脂多目、2層目は少なめでいいと思います。
